# **Kunstrasenplatz des SV** **Rotation 1950 Aschersleben** **e.V.**

Aktuelle Bilder und Zustand

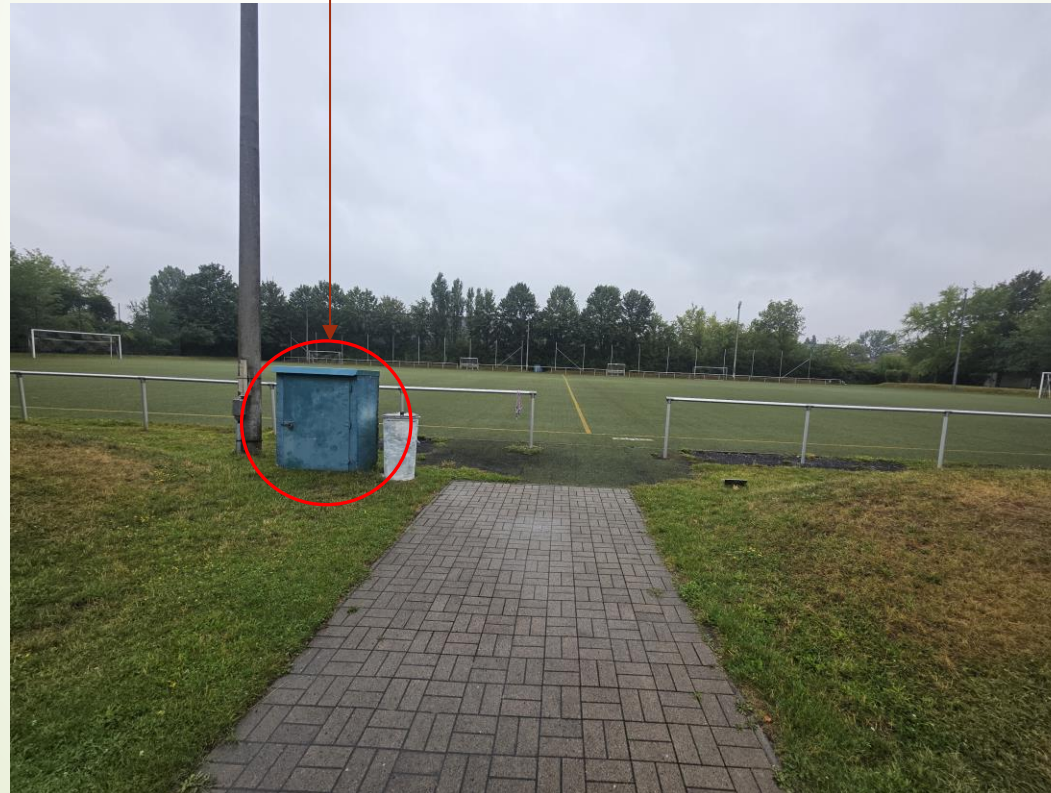
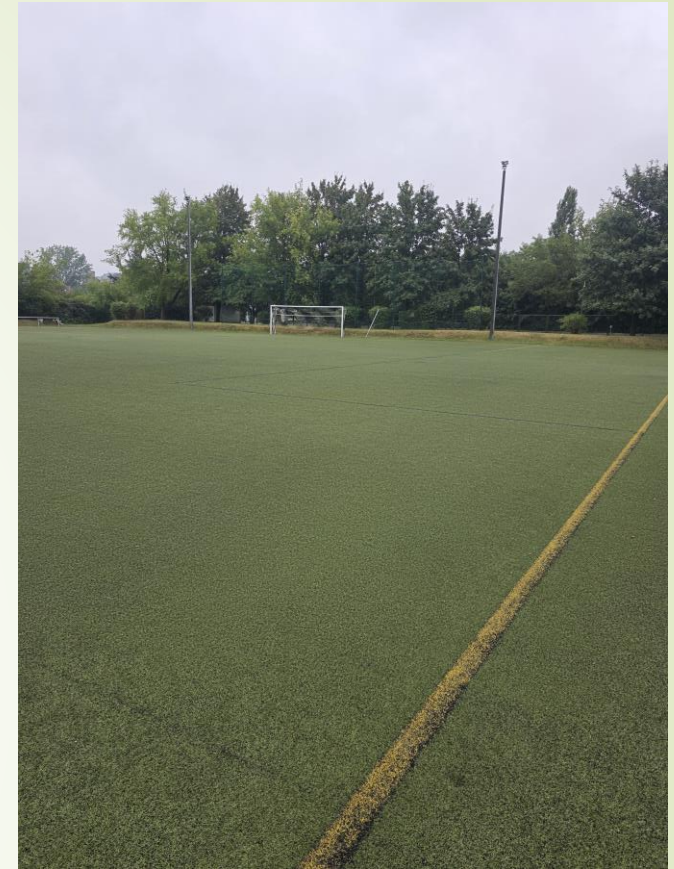
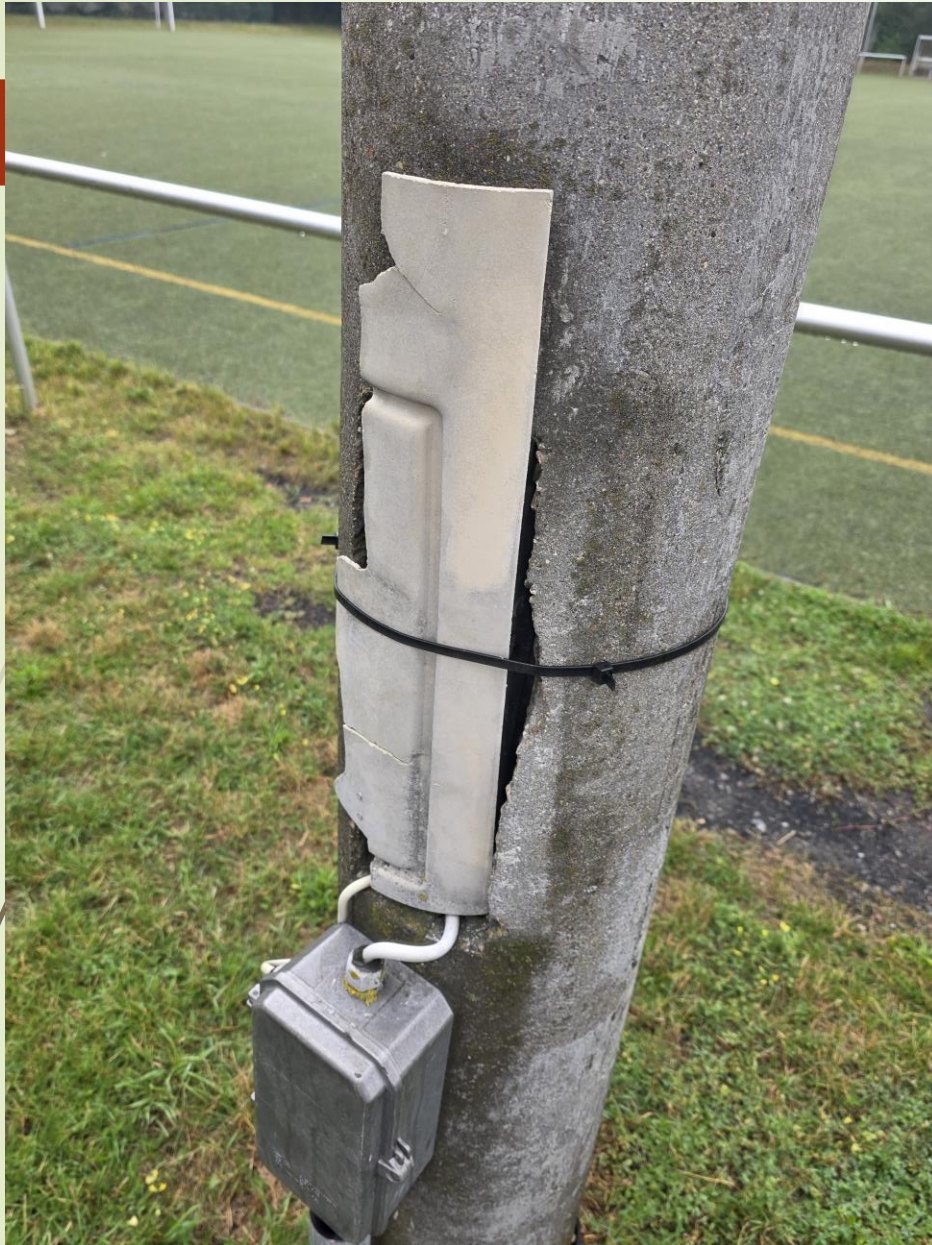
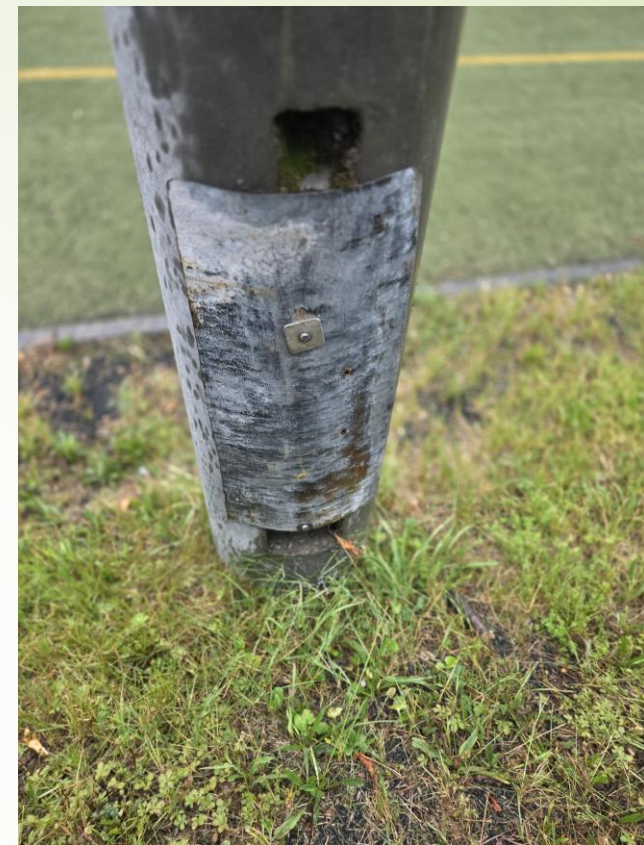
## Sicherungskasten für die Flutlichtanlage

Aktueller Zustand der Sicherung zur Kabelanlage der Flutlichtmasten nicht mehr zeitgemäß (weder der Mast an sich, als auch die Sicherungsmaßnahmen)

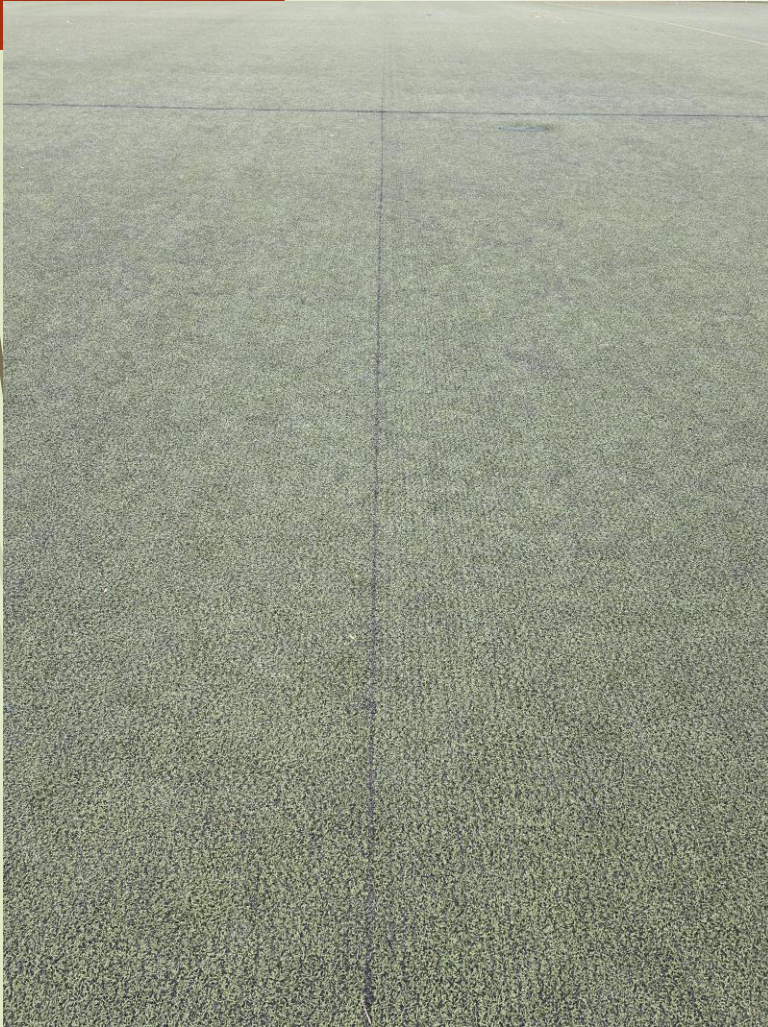
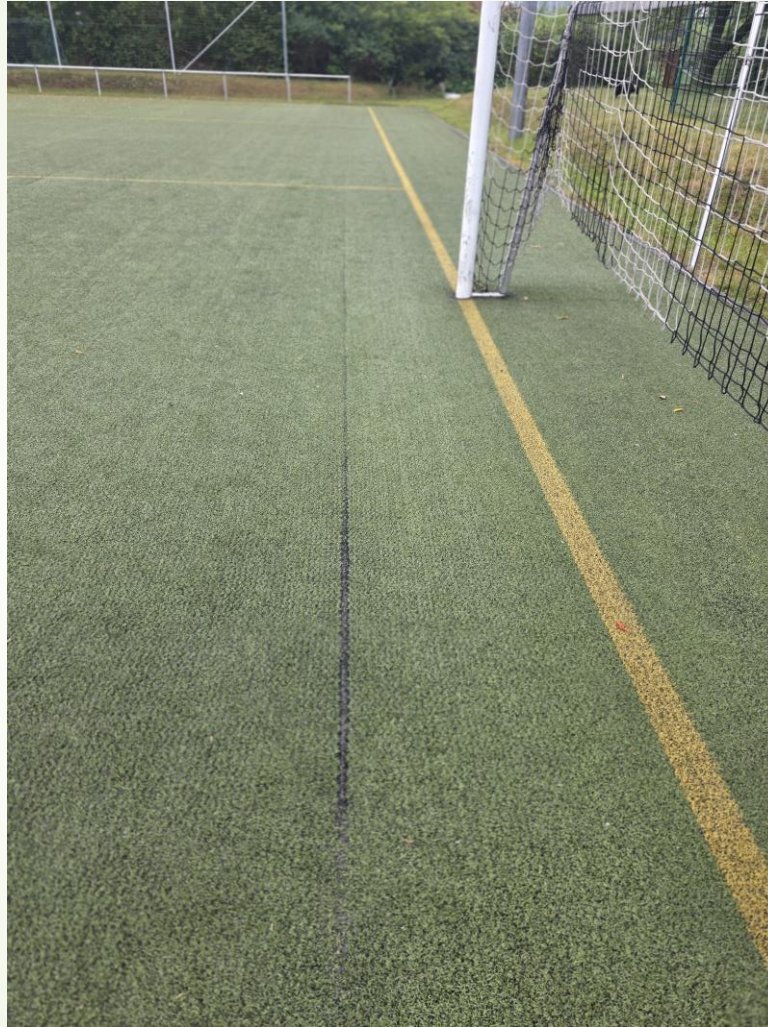
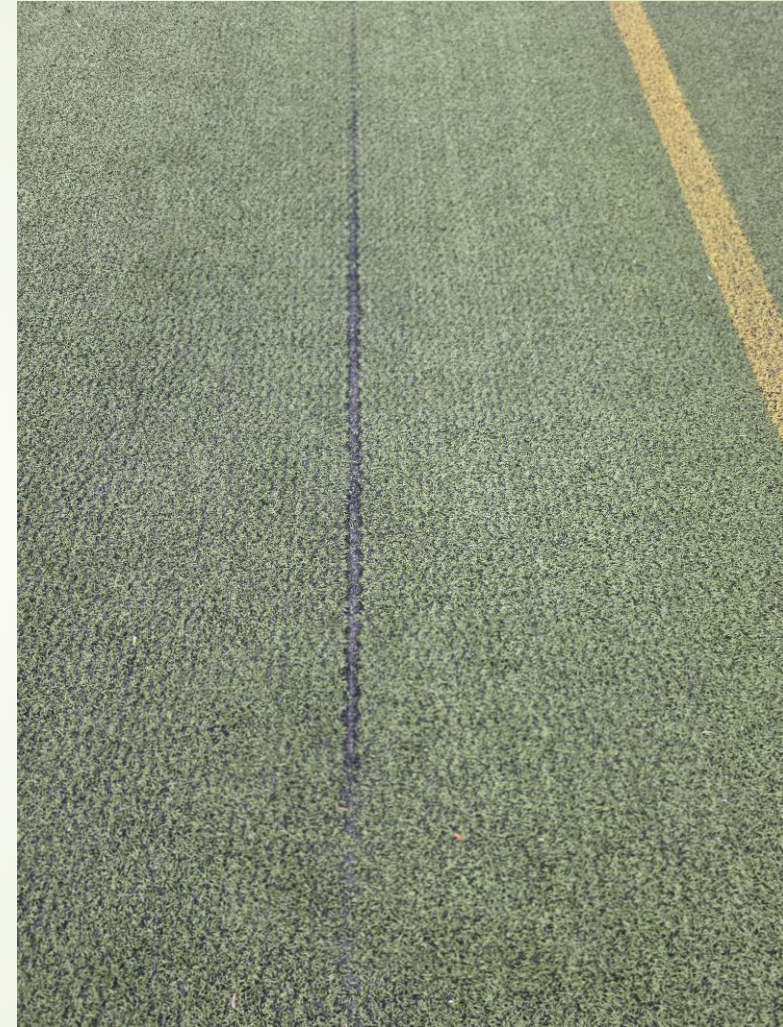
Nähte des Kunstrasen platzen inzwischen auf und reißen (Verletzungsgefahr durch Stolpern oder Hängenbleiben)

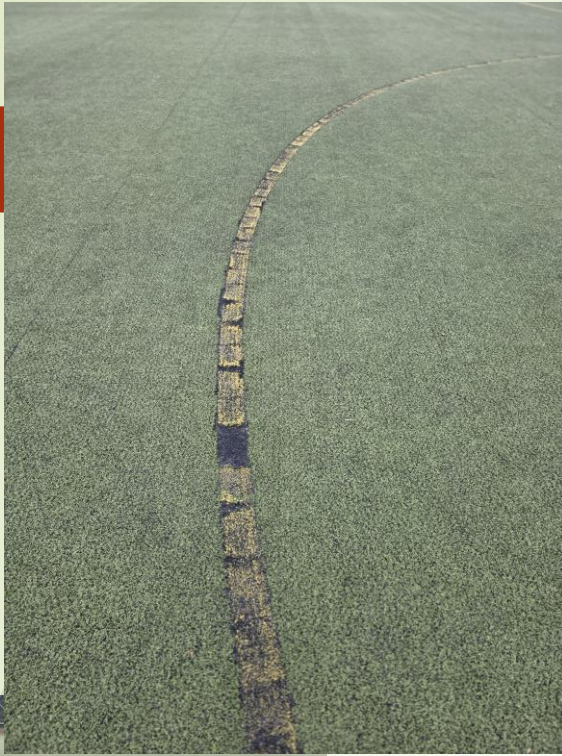
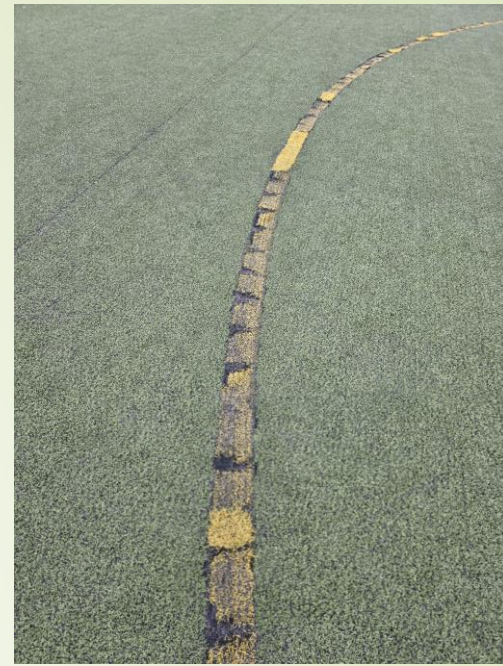
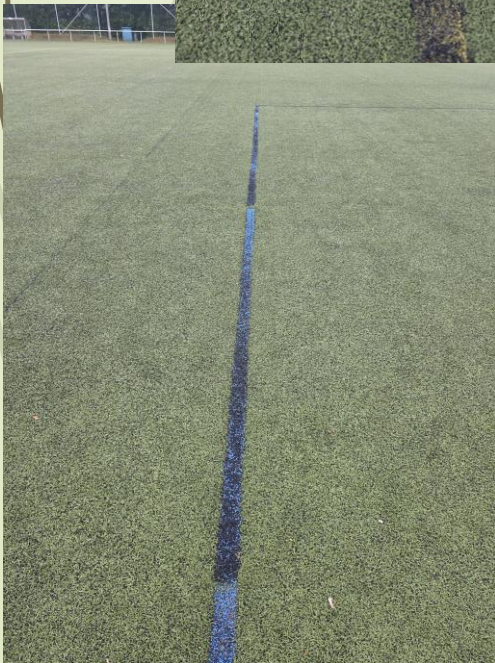
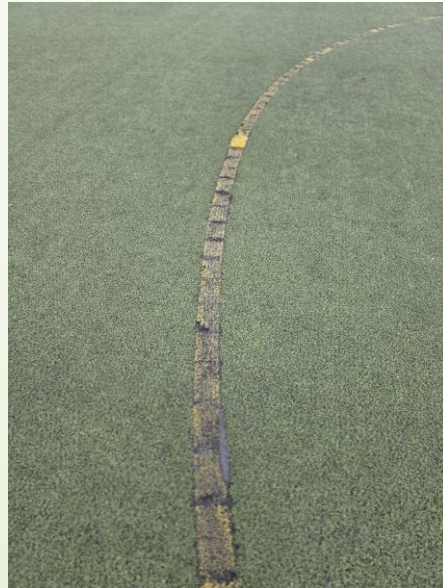
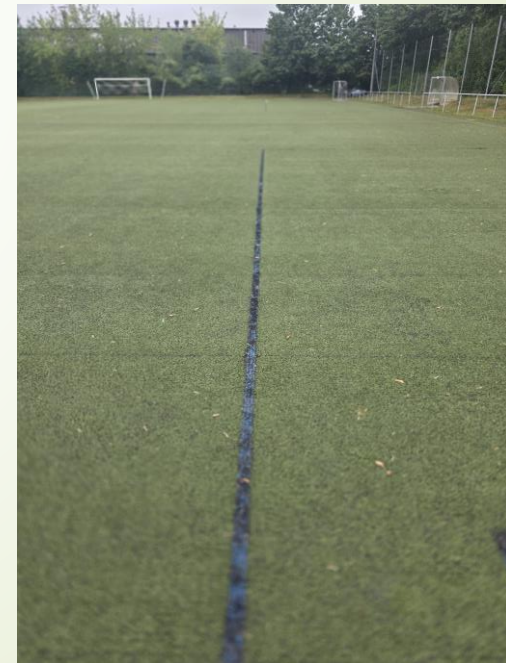
Linien lösen sich auf und geben den  
Untergrundpreis  
(auch hier besteht Verletzungsgefahr durch  
Hängenbleiben)

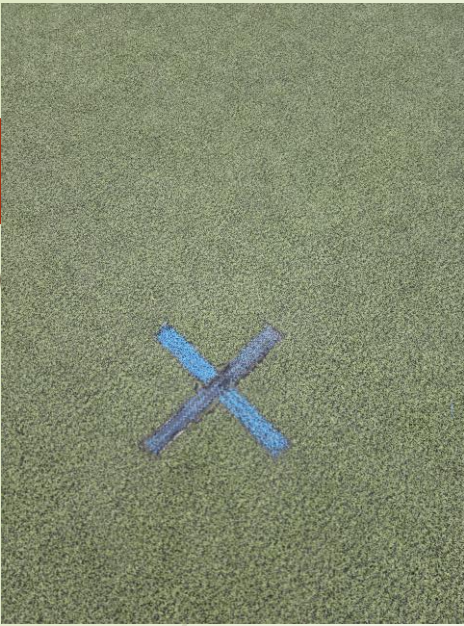
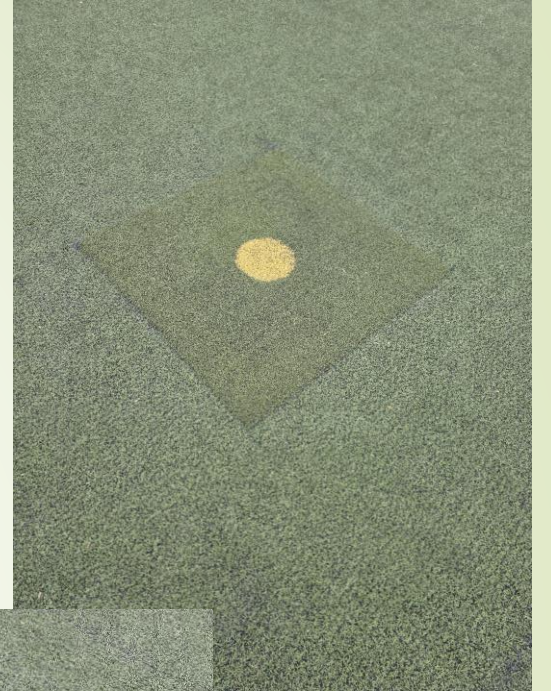
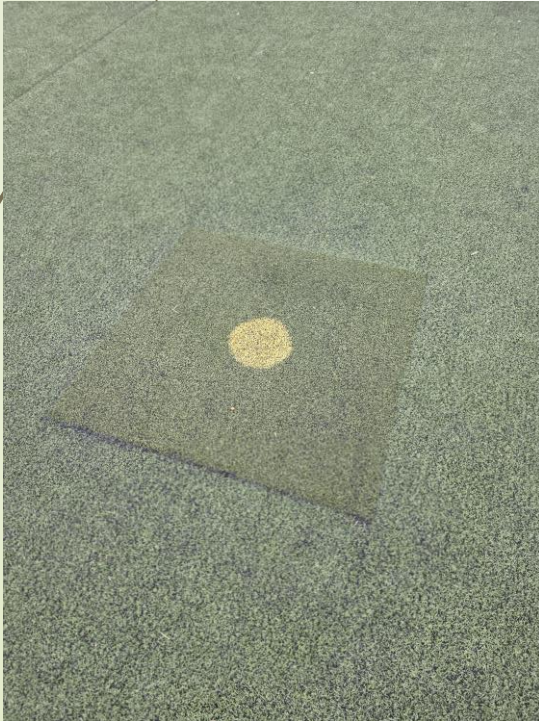
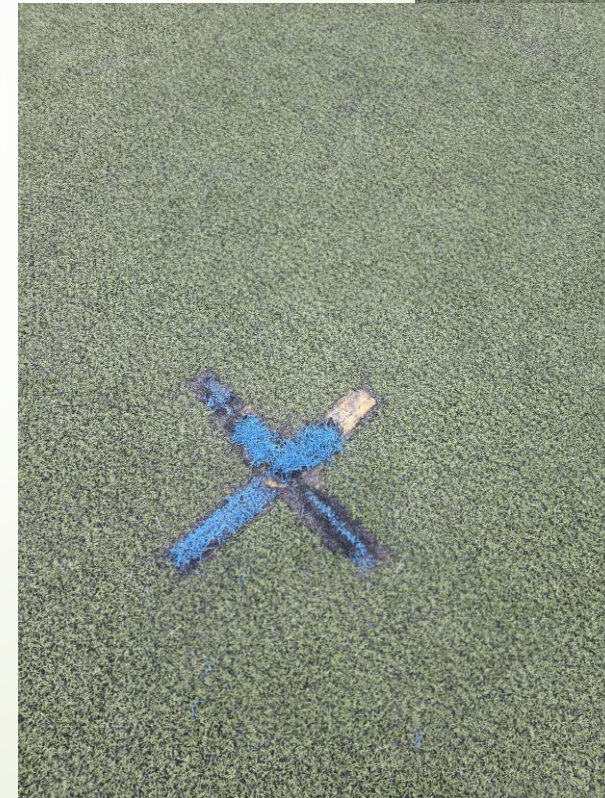
Über die Jahre haben mehrere Ausbesserungs- und Reparaturmaßnahmen stattgefunden. Diese erreichen nun aber ihr Limit, da selbst die Ausbesserungen sich langsam lösen

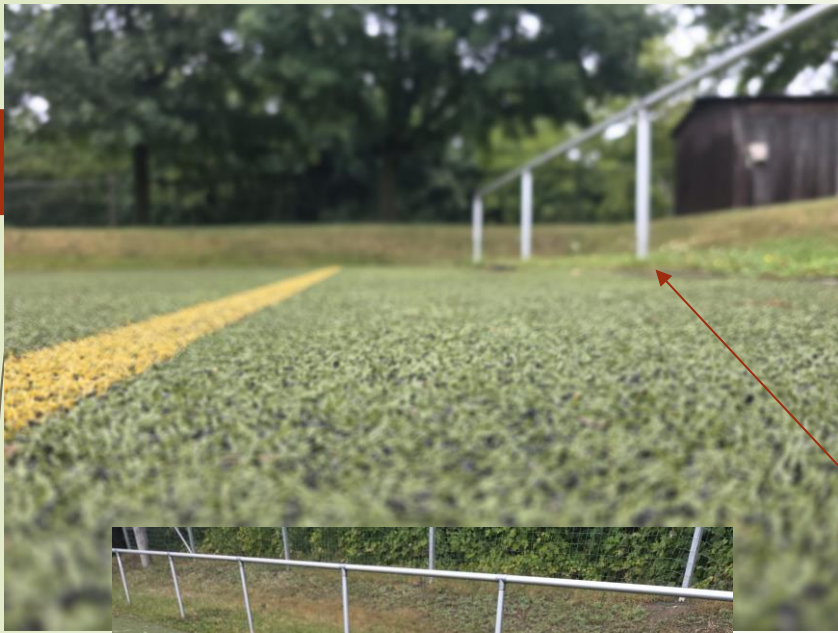
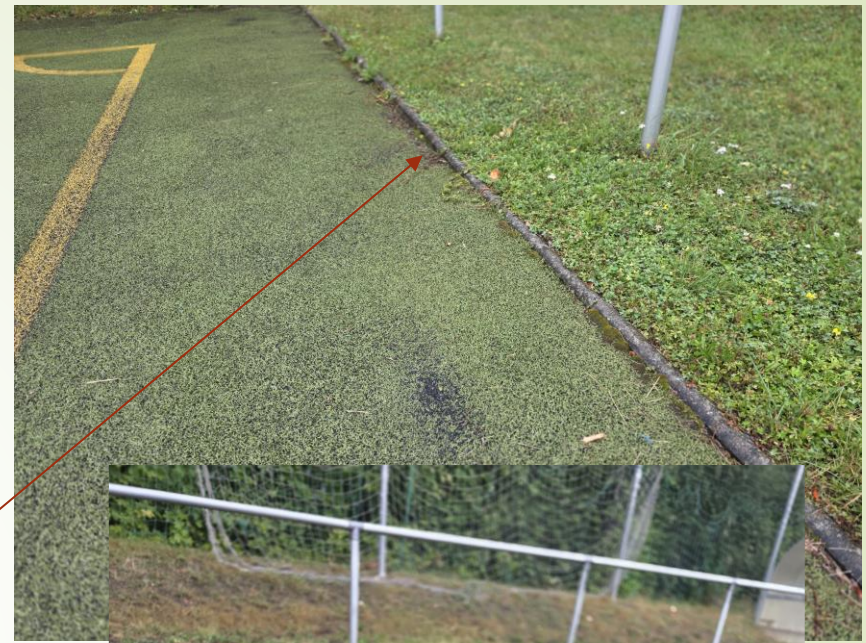
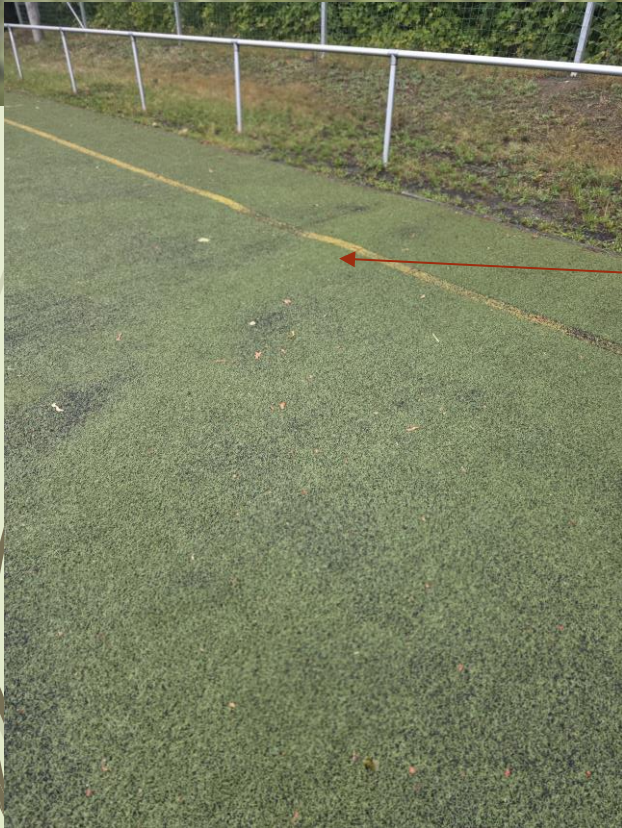
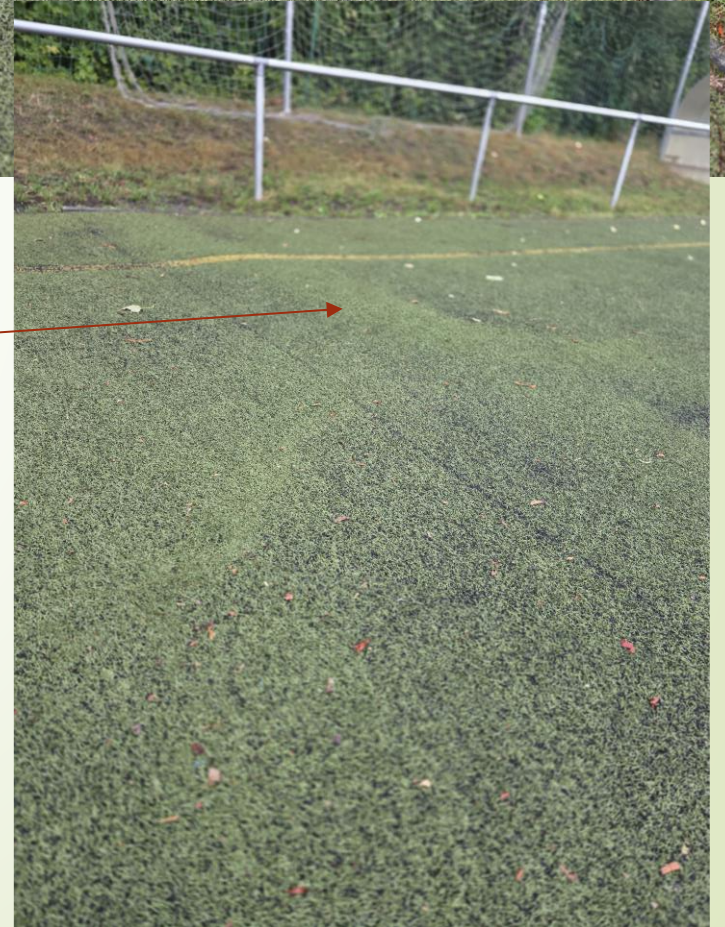
Pflanzenwuchs und  
Witterungseinflüsse,  
Wie Regen, Schnee und Eis  
führten zu Senkungen und  
Hebungen auf dem Platz

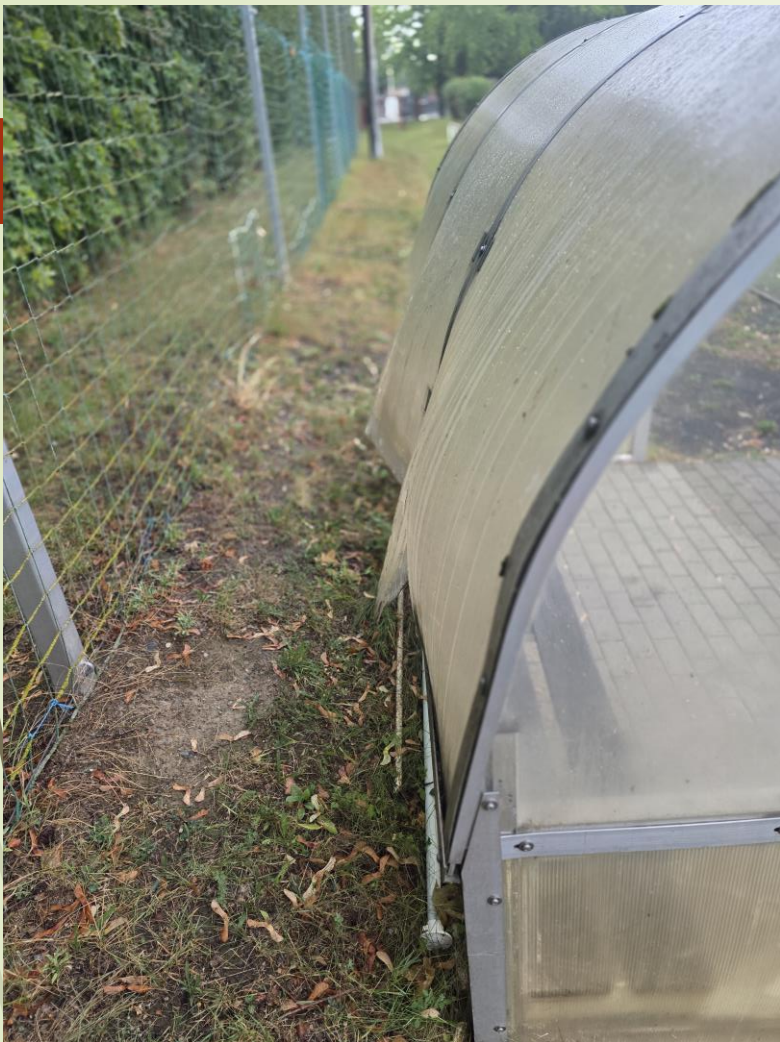
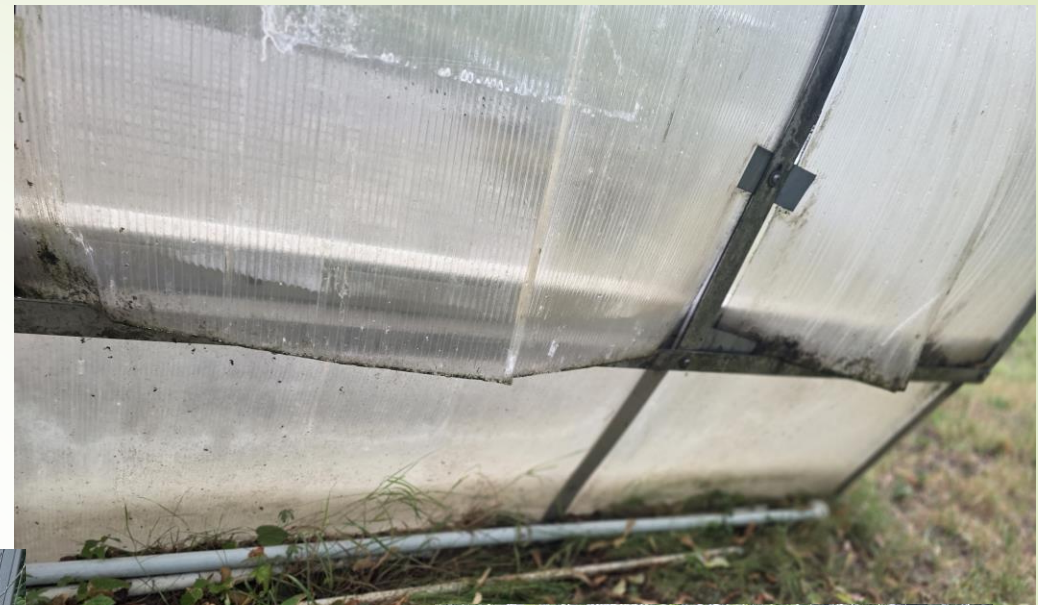
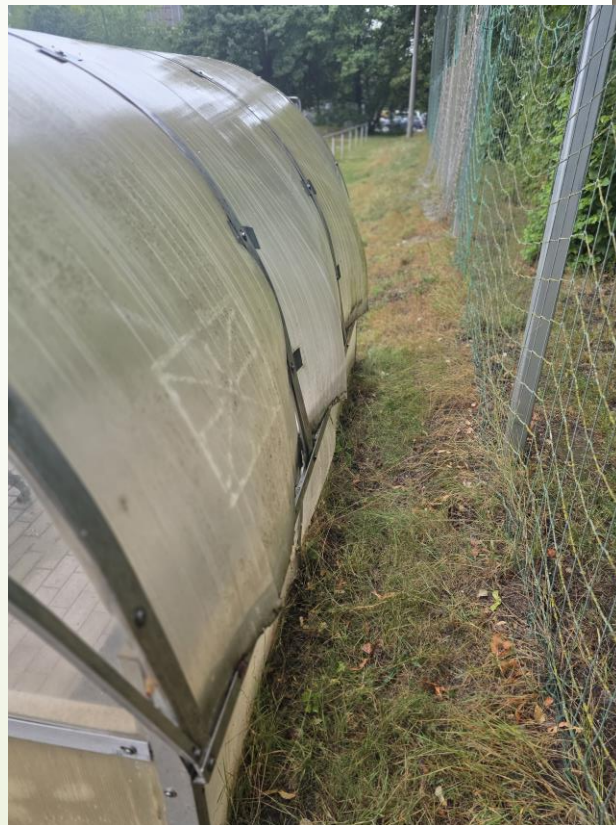
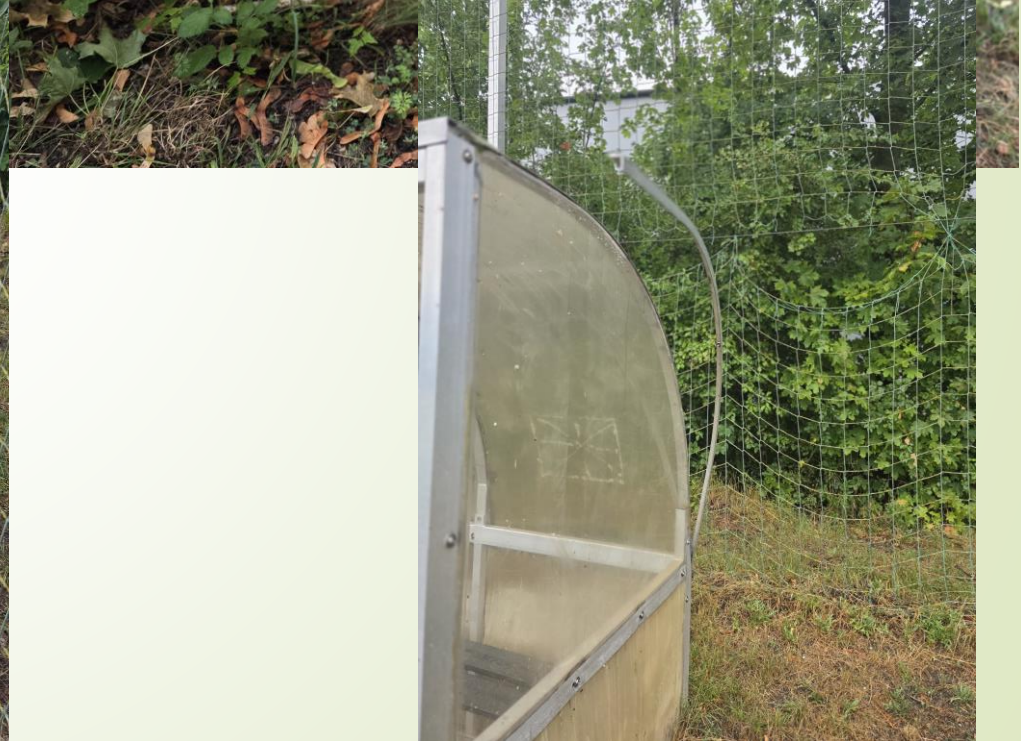
Auch die Trainerkabinen  
Haben bessere Tage  
gesehen
